Proyecto INVESTIMAT: Investigación de la influencia del recubrimiento de galvanizado frente a la corrosión en ambientes agresivos.

ENTREGABLE Nº 3.1: INFORME DE RESULTADOS.

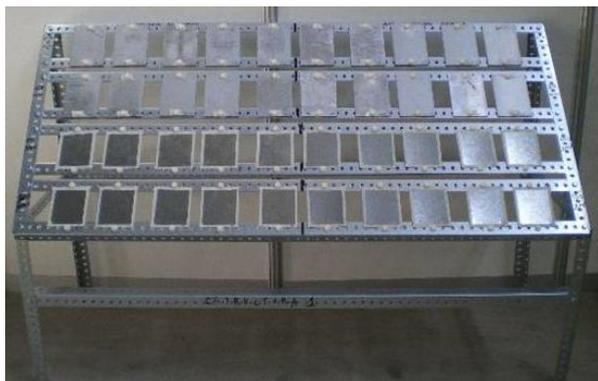
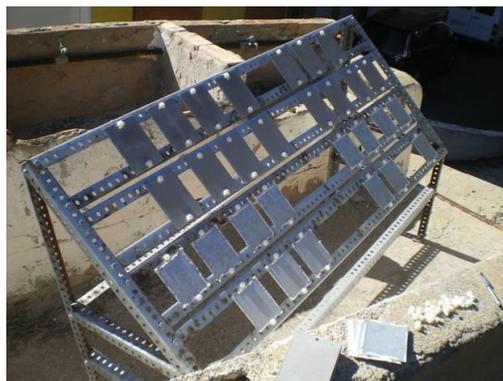
Imágenes del expositor nº 1: zona de alto nivel de salinidad (C5M).

En las probetas situadas en el ambiente de alto nivel de salinidad no se aprecia ningún cambio significativo en el recubrimiento, sí se observa sin embargo la aparición de signos de corrosión en los perfiles que conforman la estructura del expositor.

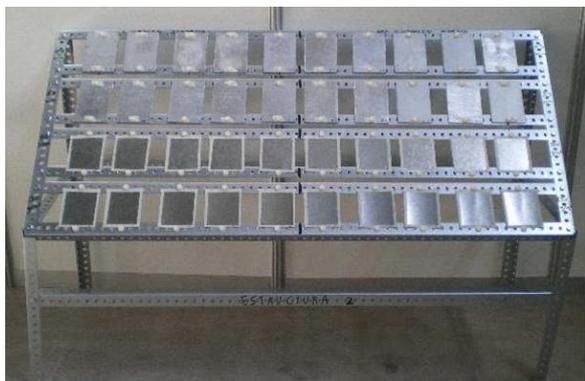
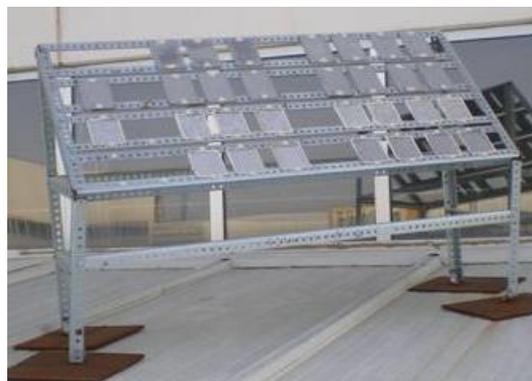
Imágenes del expositor nº 2: zona rural con bajo nivel de contaminación (C1).

En las probetas situadas en el ambiente rural con bajo nivel de contaminación no se observan signos de corrosión ni en las probetas ni en la estructura, sí se observa un ennegrecimiento del recubrimiento en algunas de las probetas galvanizadas en discontinuo.

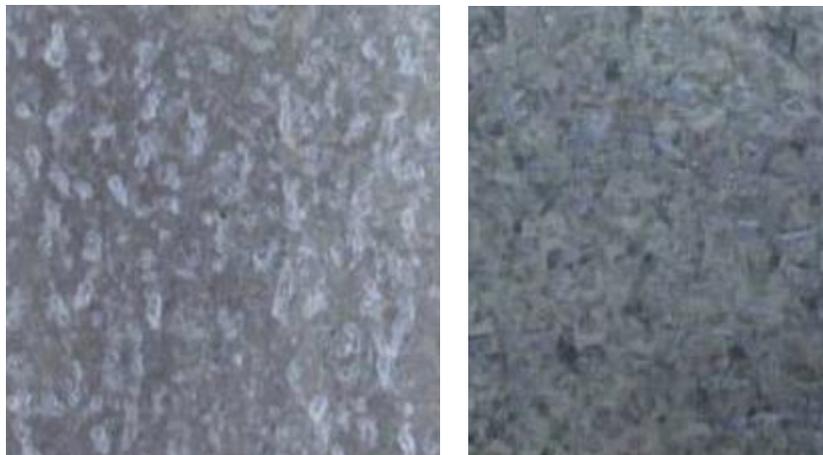
En las inspecciones visuales realizadas durante la duración de los ensayos se encontró que en las probetas del ensayo en cámara climática no se aprecia ningún cambio transcurridos los 7 ciclos, mientras que en las probetas expuestas a niebla salina aparecen productos de corrosión a las 24 horas del inicio del ensayo tanto en las probetas galvanizadas en continuo como en discontinuo. A las 96 horas de exposición aparecen los primeros indicios de corrosión del metal base en las probetas galvanizadas en continuo con menos espesor de recubrimiento. Al finalizar el ensayo todas las probetas galvanizadas en continuo presentan signos de corrosión del metal base, mientras que en las galvanizadas en discontinuo la corrosión sólo ha afectado al recubrimiento.

Galvanizado en discontinuo. Galvanizado en continuo.
Productos de corrosión trascurridas 24 horas de ensayo.

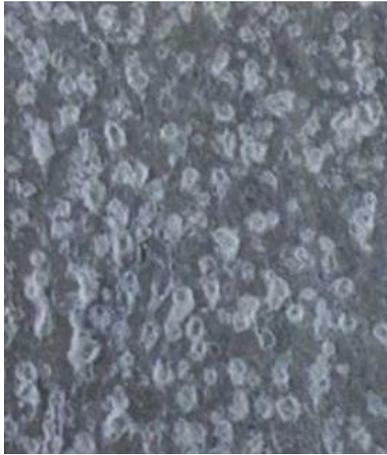
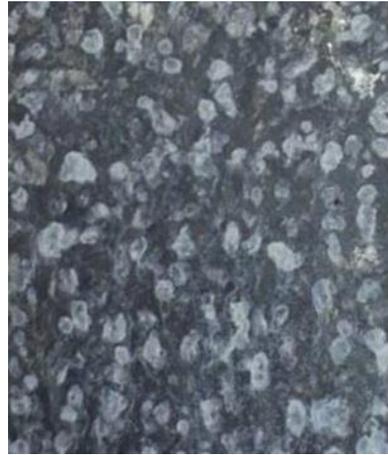
Galvanizado en discontinuo. Galvanizado en continuo.
Productos de corrosión trascurridas 72 horas de ensayo.

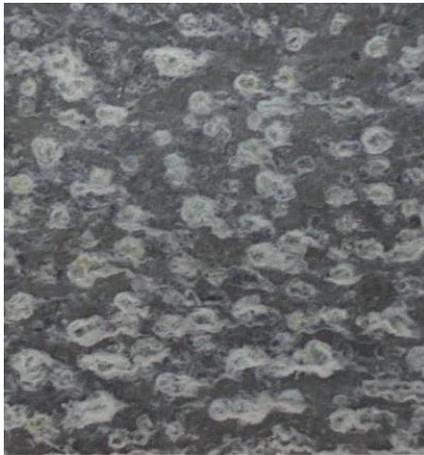
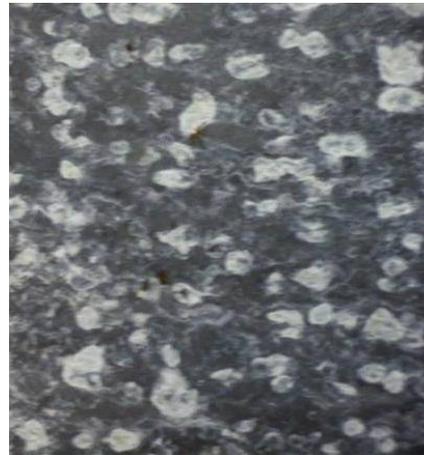
Galvanizado en discontinuo. Galvanizado en continuo.
Productos de corrosión trascurridas 96 horas de ensayo.

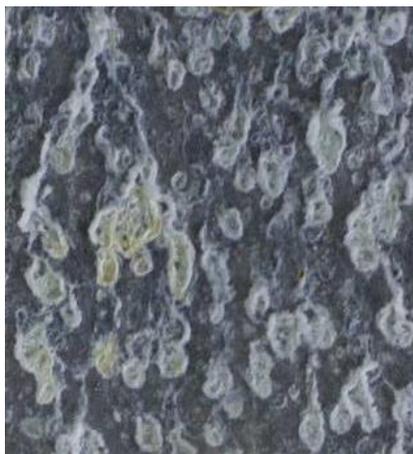
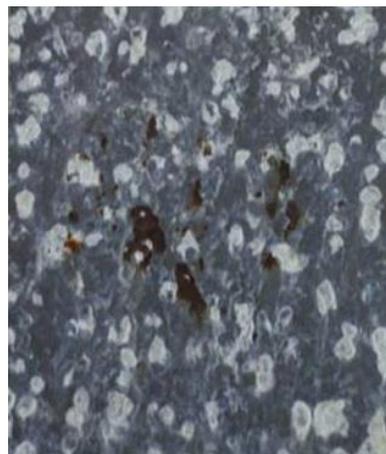
Galvanizado en discontinuo. Galvanizado en continuo.
Productos de corrosión trascurridas 168 horas de ensayo.

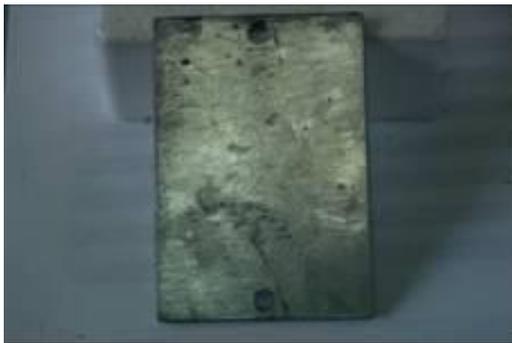
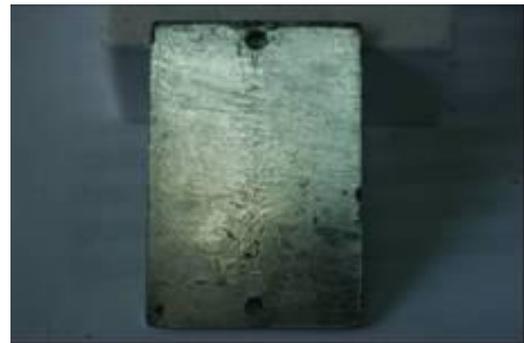
- Inspección visual nº 1:

Aparecen las dos caras de las muestras donde se puede apreciar el goteo que proviene del agujero de enganche.

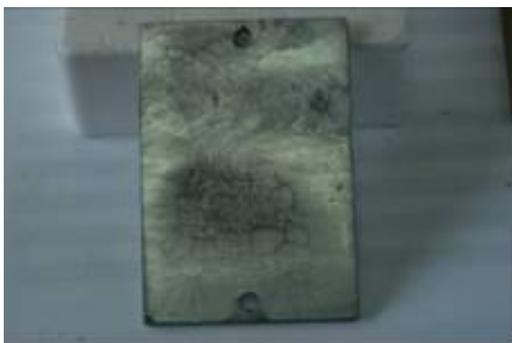
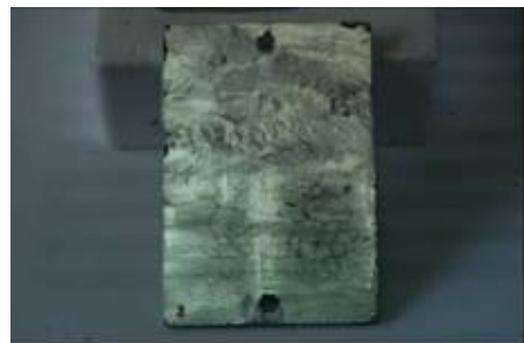
- Inspección visual nº 2:

En la muestra aparecen manchas oscuras en las dos caras.

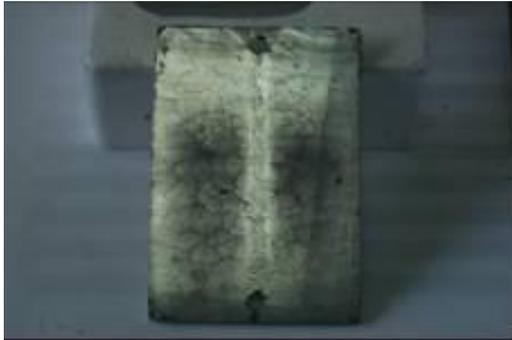
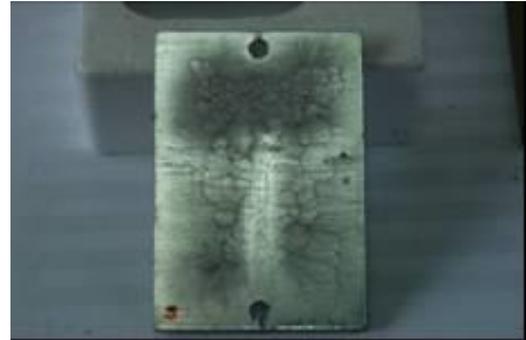
- Inspección visual nº 3:

En esta muestra las manchas aparecen con aspecto gris mate no uniforme.

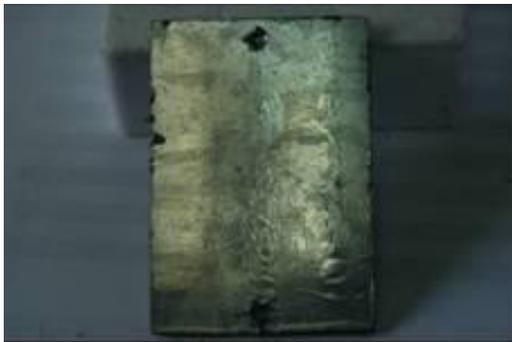
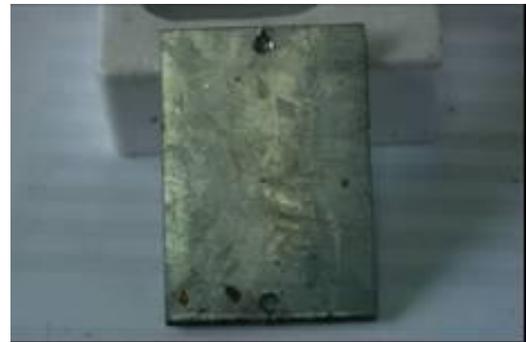
- Inspección visual nº 4:

En esta muestra se intuye la morfología de un grano de zinc.

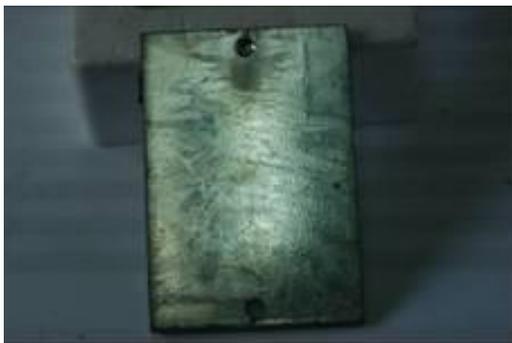
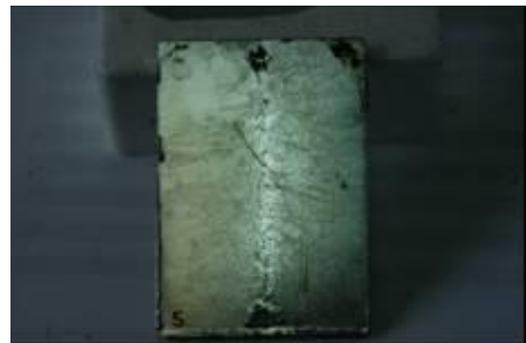
- Inspección visual nº 5:

En esta muestra sigue apreciándose la forma de grano de zinc junto con derrame que parte de los tornillos.

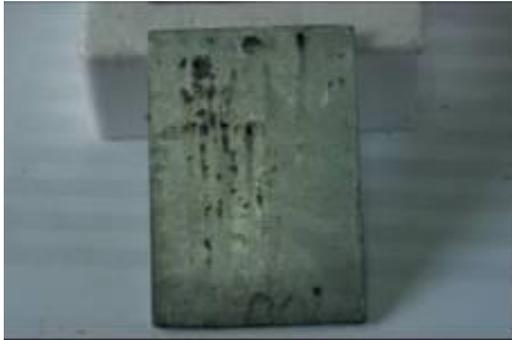
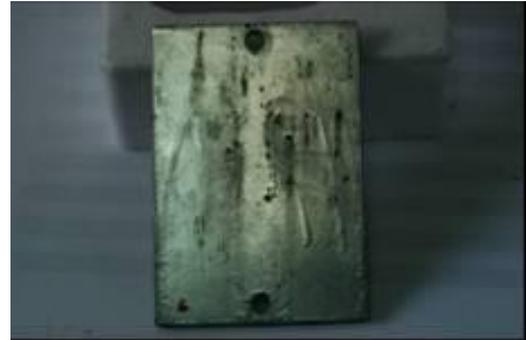
- Inspección visual nº 6:

En esta muestra se muestran manchas de color negro.

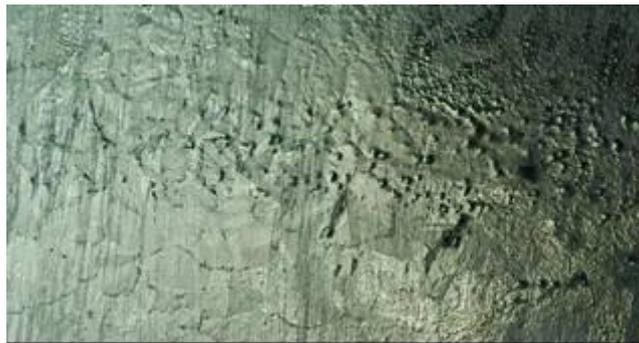
- Zonas en las muestras donde no se realizó un buen acabado del recubrimiento. Esto ha podido ser debido al hecho de que las muestras no estuvieran lo suficientemente limpias antes del baño discontinuo.

Aparece una textura granulosa debida posiblemente a la contaminación del baño.

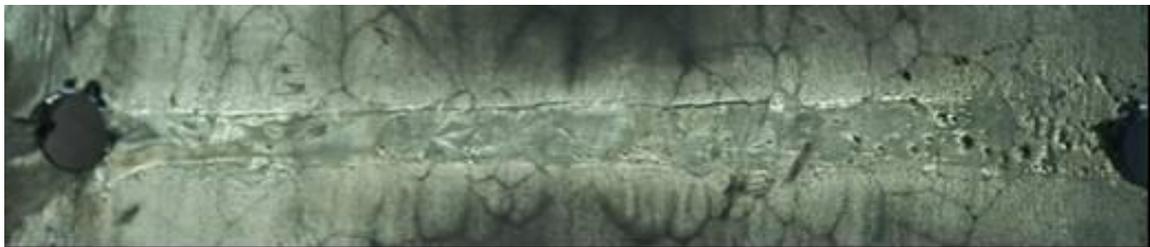
- Derrames producidos por los agujeros que posteriormente fueron utilizados para el anclaje. Este efecto se produce durante el periodo de secado debido al derrame del baño de zinc durante el escurrido. Este derrame lleva consigo una escoria producida en el baño que se puede apreciar en casi la totalidad de las muestras ensayadas.

Se observa el derrame producido por el tornillo.

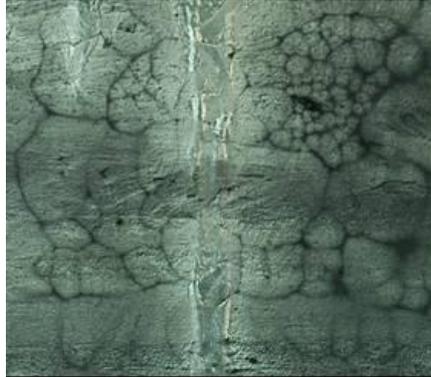
- Aparición de diferentes zonas de aspecto gris mate no uniforme. Cuando el acero tiene un contenido de silicio comprendido entre 0.04% y 0.12% y también por encima de 0.25%, se produce un crecimiento acelerado de las aleaciones zinc-hierro, en estos casos se forman recubrimientos aparentemente más gruesos, que presentan una coloración gris mate como el de algunas de nuestras muestras. También existe la posibilidad de que

este efecto se produzca por un contenido de fósforo en el acero, la siguiente fórmula establece los contenidos mínimos para que no se produzca este hecho.

$$\text{Si} + 2.5\text{P} \leq 0.09\%$$

Zonas de aspecto grisáceo.
